Råån, uppströmsarbete

Fiskdöd - uppströmsarbete, undersökningar, åtgärder

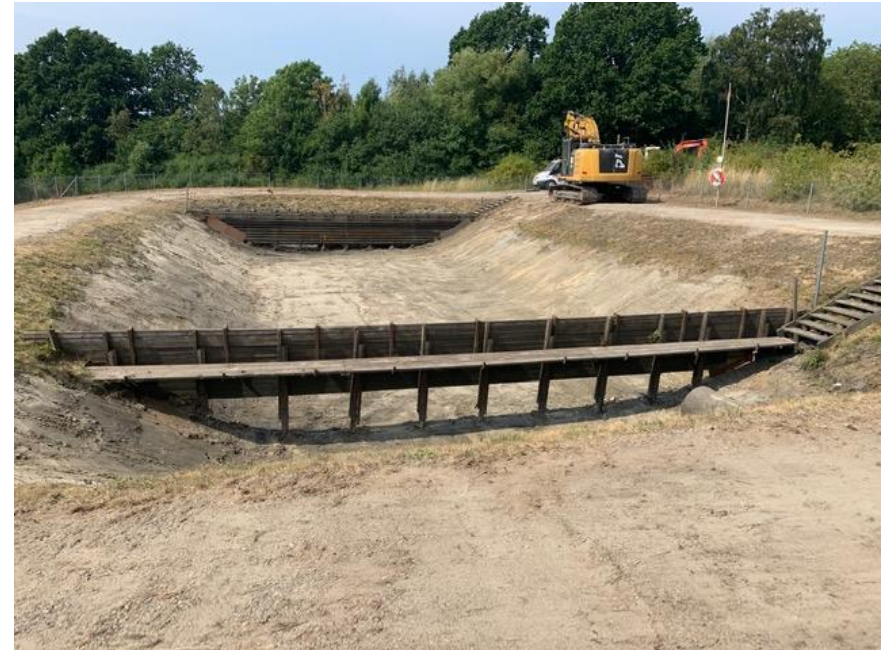
- Inledningsvis misstänktes dammarna och rensningen av den övre dammen vara orsaken till fiskdöden
- Rensning utförs
 - Under torr period
 - Både in och utlopp är pluggade
 - Innan rensning provtas vatten och sediment

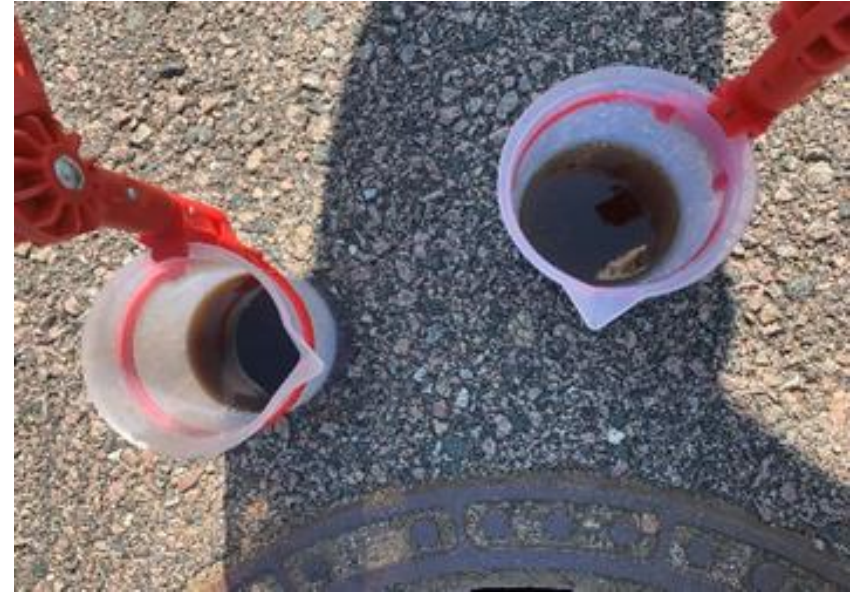
- Uppströmsarbetet fortsätter genom stickprov och lyfta lock. Vid två tillfälle hittas utsläpp. Vid båda tillfällena är vattnet brunaktigt. Den ena gången med en lukt av citrus/parfym och den andra med stinkande sur lukt. Vid utsläppet 3/9 fanns det bruna även i dammarna. Dammytan och ledningsnätet har sugits med spolbil.
- Vid två tillfällen (juli och september) har flera prov tagits ut under drygt 2 veckor för att få en bättre bild av vattnet från Ättekulla. 28/9 kom den sista analysrapporten och den 29/9 fick Ekologigruppen underlagen. Bedömningen är i slutfasen.
